高濃度ポリ塩化ビフェニル廃棄物等の発見事例の提供等について

掘り起こし調査等における 高濃度PCB廃棄物等の発見事例

計画的処理完了期限後に発見された 継続保管事例

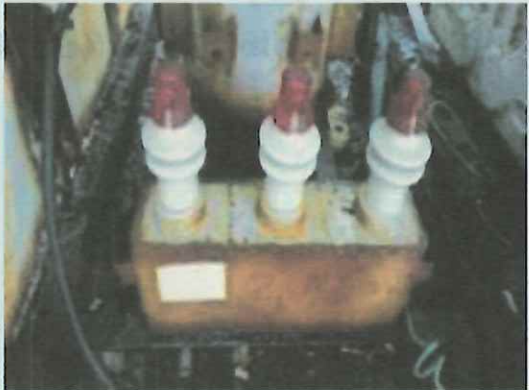
No.	発見経緯	写真
1	<p>自家用電気工作物設置者リストに記載はなかったが、JESCO未登録台帳に記載があったため、調査を行った。建物の登記情報を取得した結果、当該建物の所有権は、JESCO未登録台帳の所有者から別法人へ移転していることが判明した。当該別法人の法人登記情報を取得した結果、既に解散していたが、監査役と接触することができ、当該建物への立入について了解を得た上で、職員が立入を行った結果、高濃度PCB含有コンデンサーが設置されていることを確認した。</p>	<p>発見されたコンデンサー</p>

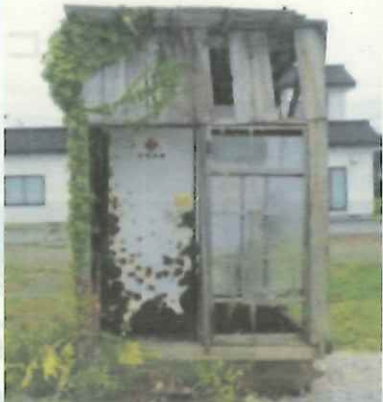
2	<p>事業場跡地を解体する際に、廃止後に放置されたキュービクル内に、PCB疑いのコンデンサー、変圧器等を発見した旨の連絡あり。現地調査を行ったところ、高濃度PCB該当のコンデンサー1台のほか、濃度測定により、低濃度PCB該当のコンデンサー1台を確認した。該事業場で発見された高濃度コンデンサーは、掘り起こし調査の対象ではないが、JESCO未登録台帳に記載されていた事業場であり、建物の管理人(元従業員)は、PCB廃棄物があるとの認識は持っていなかった。</p>	<p>放置されたキュービクル</p>

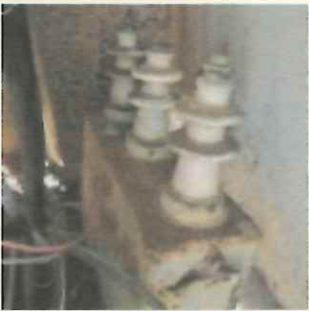
<p>発見されたコンデンサー</p>

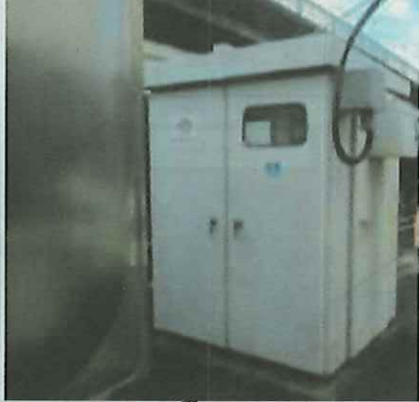
No.	発見経緯	写真
3	<p>JESCO未登録台帳を基に現地調査を行ったところ、物流倉庫にてコンデンサー2台が保管されているのを発見した。その場所は以前、生コン工場であり、倒産により工場は解体されたが、キュービクルは残存し、内部にコンデンサーが保管されたまま、物流会社が引き継いだものであった。</p>

<p>工場が解体された後も保管されていたコンデンサー</p>

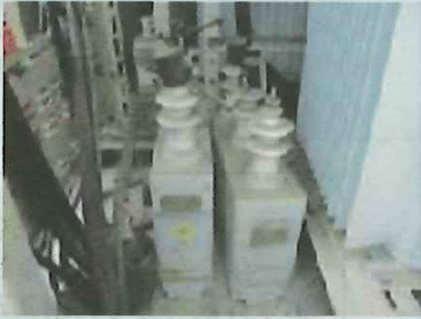
<p>工場解体後も残されたキュービクル</p>
4	<p>自家用電気工作物の掘り起し調査において、「高濃度PCB」の保有なしと回答していたが、JESCO未登録台帳に旧工場の記載があったため、架電して確認すると「移転の際に電気機器は全て処分した」と回答を得た。念のため、旧工場の電気室を確認するよう指示した。後日、事業者から「旧工場の電気室内に未処理の電気機器が残っていた」と連絡があったため、立入検査を実施したところ、未処理の高濃度PCB電気機器を発見した。</p>

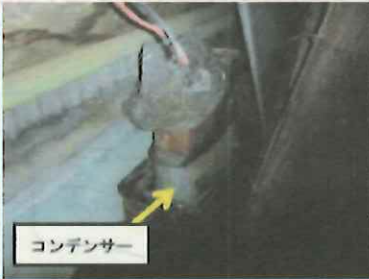
<p>コンデンサー</p> <p>立て掛けられた資材を撤去すると、コンデンサーあり</p>
3	<p>掘り起こし調査の結果、高濃度のコンデンサー12台を保管、1台を使用中との回答があったため現地調査を行ったところ、使用中機器の隙間に高濃度のコンデンサーが保管されていた。この他、廃棄物となった微量疑いの変圧器・開閉器・遮断器が電気室の空きスペースに乱雑に放置されており、高濃度のコンデンサーとともに別の場所に整理して保管するよう指導した。</p>

掘り起こし調査では保管事業者・電気主任技術者に隅々まで確認していただくこと、立入調査では自治体職員が隅々まで見て回ることが重要。

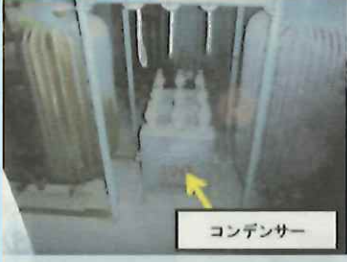
<p>コンデンサー</p> <p>使用中機器の隙間にコンデンサーあり</p>

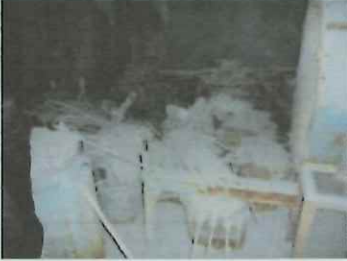
<p>乱雑に放置された機器</p>

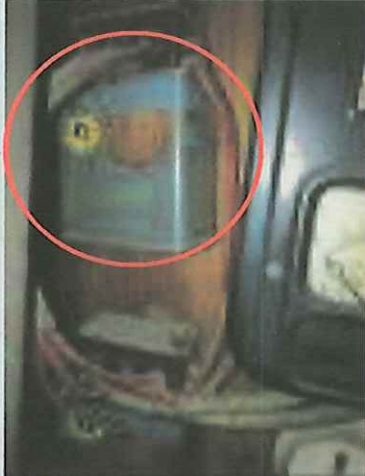
No.	発見経緯	写真
1	<p>アパレル製造工場にて変圧器・コンデンサーの現場調査を行ったところ、壁面の配電盤に低圧進相コンデンサーが設置されているのを発見した。コンデンサーメーカーに問い合わせをしたところ、高濃度PCB含有であることが分かった。</p>

<p>発見された 低圧進相コンデンサー</p>
2	<p>変圧器・コンデンサーの掘り起こし調査対象事業場に立ち入り調査を行った際、高効率交流アーク溶接機が発見された。内部を確認したところ、高濃度PCB含有コンデンサーが内蔵されていた。</p>

変圧器・コンデンサーの現場調査にて非自家用電気工作物が発見される場合がある。高圧受電設備以外へも注意を払って調査することが望ましい。

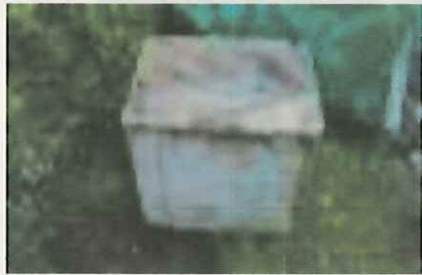
<p>発見された 高効率交流アーク溶接機</p>

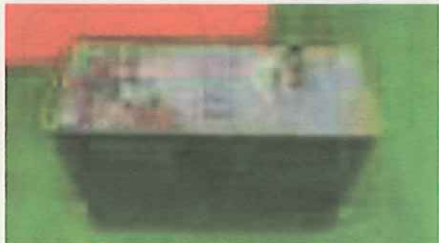
<p>内蔵されていた コンデンサー</p>

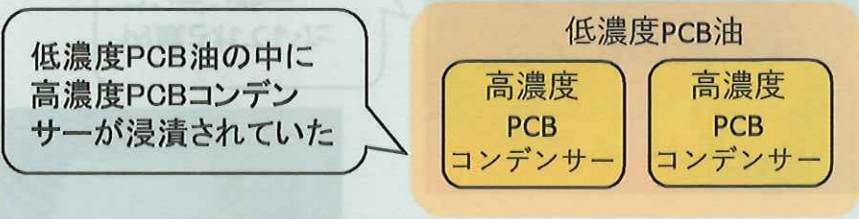
No.	発見経緯	写真や図
1	<p>廃業予定の接骨院より、廃棄物の処分方法について相談があった為、現地を訪問したところ、診療所の奥に高濃度PCB含有コンデンサーが内蔵されたレントゲン電源装置を発見した。分析の結果レントゲン電源装置内の油は、低濃度PCB廃棄物であった。</p>	<p>レントゲン電源装置内のイメージ図</p>

<p>低濃度PCB油の中に高濃度PCBコンデンサーが浸漬されていた</p> <p>低濃度PCB油</p> <p>高濃度PCBコンデンサー</p> <p>高濃度PCBコンデンサー</p>
2	<p>閉院予定の動物病院からの問い合わせにより、現地調査を行ったところ、エックス線機器に付属されている変圧器が高濃度PCB含有であることが発覚した。</p>

閉院している（または予定）病院や動物病院、接骨院などにも注意が必要。

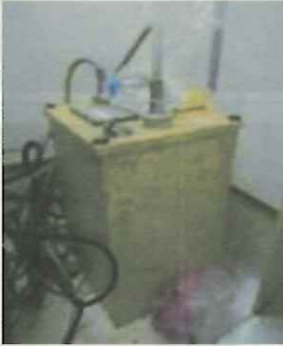
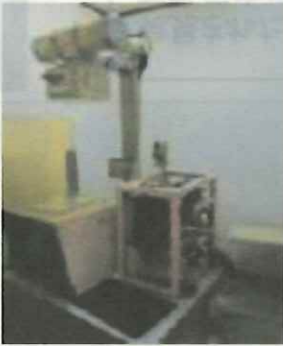
<p>閉院予定の動物病院から発見されたエックス線装置</p>
3	<p>閉院している動物病院にて、残置されていたレントゲン装置を処分しようとしたところ、高濃度PCB含有コンデンサーが使用されていることが分かった。</p>

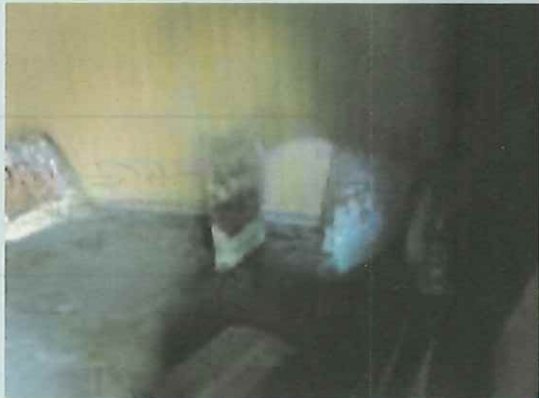
No.	発見経緯	写真
1	<p>倉庫を解体していた建設業者が高濃度PCB含有コンデンサーを発見した。建設業者が自治体へ問い合わせた事により発覚した。</p>

<p>解体中の倉庫からコンデンサーを発見した</p>
2	<p>解体工事にあたっては、自治体職員が必ず現場パトロールを実施しているが、その解体現場パトロール中にビニール袋に入った安定器を発見した。</p>

解体を行う予定の建物で発見される場合があるため注意が必要。

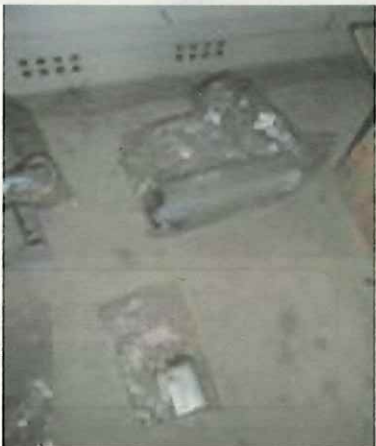
<p>ビニール袋に入った安定器を発見した</p>

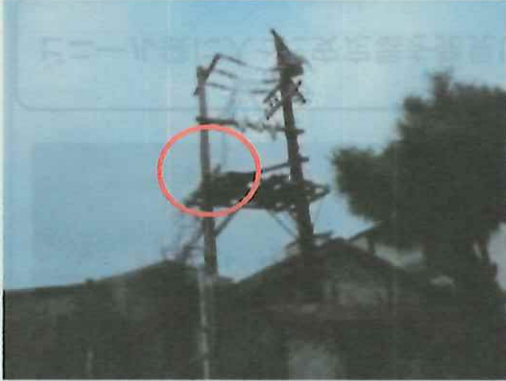
No.	発見経緯	写真
1	<p>廃工場の現地調査を行ったところ、高圧受電設備が高所に設置されているのを発見した。コンデンサーを下に降ろすよう工事業者へ依頼し、銘板を確認したところ、高濃度PCB含有コンデンサーであることが判明した。</p>

<p>高所に設置された高圧受電設備</p>

高圧受電設備が高所に設置されている場合がある。

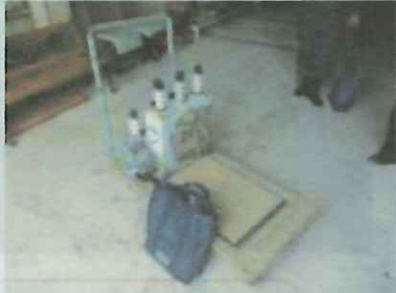
<p>下に降ろしたコンデンサー</p>
2	<p>職員が道路を通行中、道路沿いの古い工場で高圧受電設備が高所にて残置されていることを確認したため、現在当該工場の事務所で事業活動を行っている会社の関係者の了承の下、銘板情報を確認したところ、高濃度 PCB 廃棄物(コンデンサー)1台が残置されていることが判明した。</p>

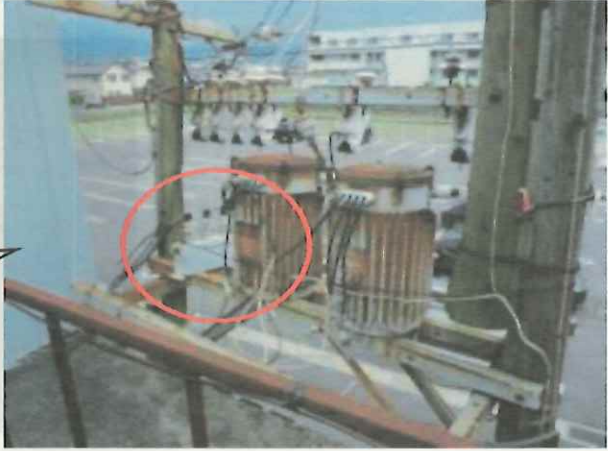
<p>高所にて残置されていたコンデンサー</p>

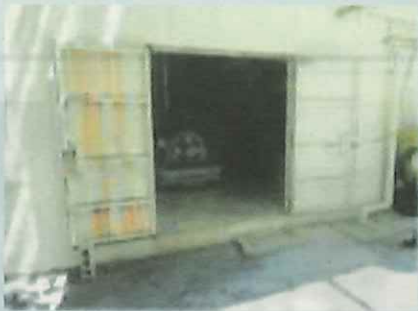
No.	発見経緯	写真
1	<p>自治体職員がコンデンサーの現地調査をしていたところ、倉庫内の天井角部に古い安定器が設置されているのを発見した。銘板を確認した結果、PCB使用安定器であることが判明した。</p>

<p>安定器が発見された倉庫入口</p>

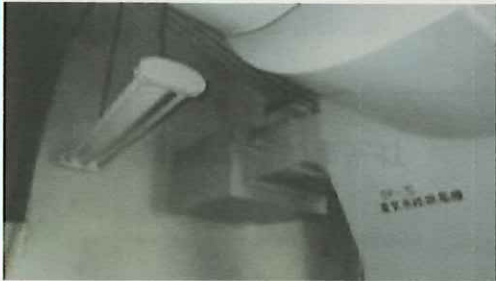
<p>機械室の蛍光灯</p>

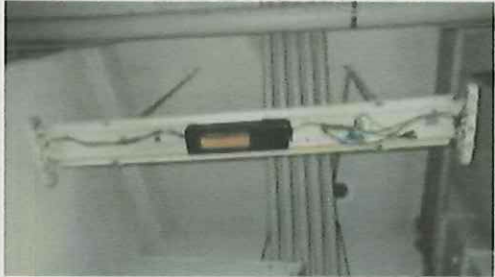
<p>発見された安定器</p>
3	<p>昭和40年設置のアーケードの修繕工事を実施中、天井近くの骨組みに水銀灯安定器が設置されているのを発見した。銘板は読めないが、設置時期からPCBとみなして処分することになった。該当商店街は掘り起こし調査対象場所であり、平成29年にLEDに取り替えたため「保有なし」との回答が得られていた。</p>

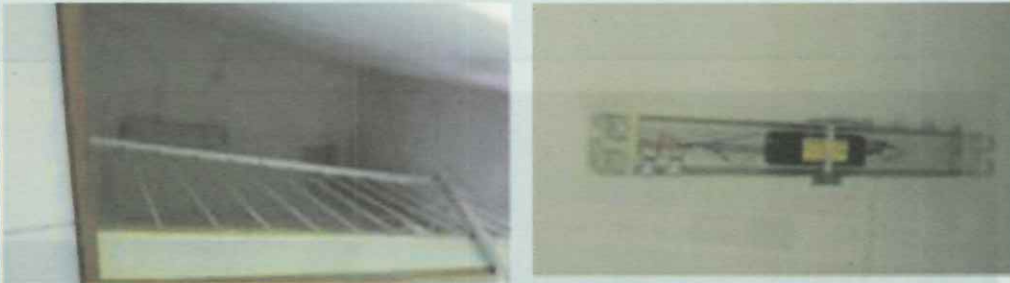
No.	発見経緯	写真
4	<p>昭和40年代前半に建設された宗教施設の現地調査を行ったところ、資材置き場等に利用されている小部屋の蛍光灯器具に安定器が設置されているのを発見した。高力率型であったことから、PCB使用安定器として取り扱った。</p>

<p>資材置き場の蛍光灯</p> <p>発見された安定器</p>
5	<p>エレベーターリニューアル工事のため、エレベーター機械室で作業をしていたところ、そこに設置されている照明器具にPCB使用安定器が使われていることが発覚した。掘り起こし調査対象事業所であり、管理者からは「保有なし」との回答が得られていた。</p>

- ・掘り起こし調査では保管事業者にも隅々まで確認していただくこと、立入調査では自治体職員が隅々まで見て回ることが重要。
- ・水銀灯安定器については、照明器具と離れた場所に設置され、残置されるケースもある。
- ・ショーケース内の照明器具にも注意が必要。

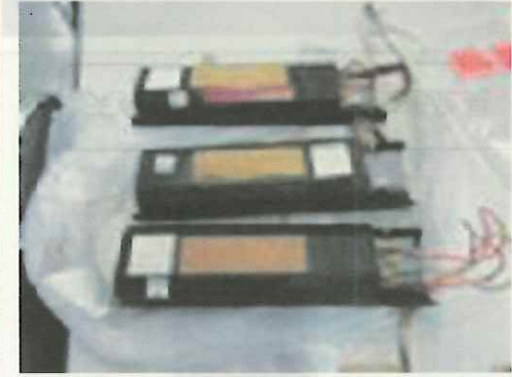
<p>発見された安定器</p>

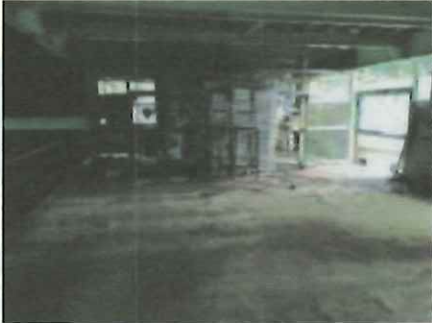
<p>残置されていた電気室</p>

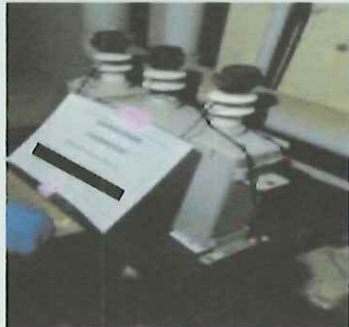
<p>発見されたコンデンサー</p>

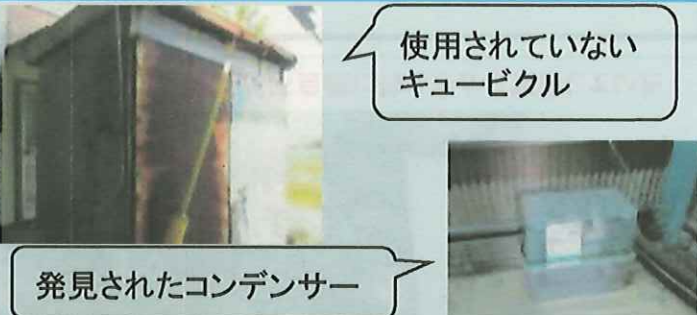
写真
<p>事例の概要</p> <p>4 事業者が発電機の処分を電気保安法人へ依頼したところ、発電機がある建屋裏手の使用していないキュービクルから高濃度PCB含有変圧器・コンデンサーを発見。電気保安法人の担当は2～3年ごとに異動があり、使用していないキュービクルの存在が引き継がれていなかった。</p>

- 掘り起こし調査では電気主任技術者、保管事業者に隅々までよく確認していただくこと、立入調査では自治体職員が隅々まで見て回ることが重要。
- 空き家については別途調査をしておく効果的。

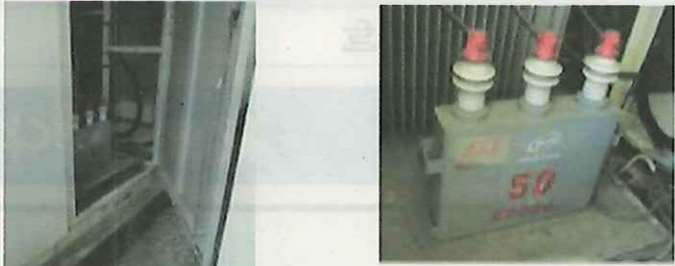
<p>5 事業者はコンデンサーの保守管理について、保安管理業者に委託していたが、前任者の知識不足により、使用中の高濃度PCB含有コンデンサーは廃棄する必要が無いと考えていた。後任となった担当者が年次点検を実施した時に発見された。</p>

<p>キュービクル内 発見されたコンデンサー</p>
<p>6 1980年代に竣工された建物。竣工数年後に高圧進相コンデンサーが故障し、更新したコンデンサーが1960年代の物だった。銘板の読み間違いにより、80年製だと認識していた。事業者が委託先に低濃度PCB機器調査の指示を出し、主任技術者とは別の電気技術者が調査したところ、高濃度PCB含有高圧コンデンサーが使用中である事を発見した。</p>

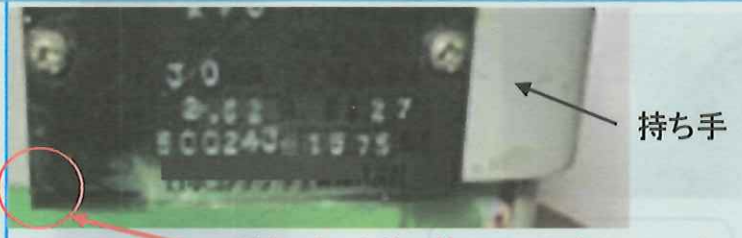
事例の概要		写真
1	銘板には●●社1975年製と記載があり、高濃度PCBは不使用と判断。微量PCB混入疑いの年代であったため濃度分析をしたところ高濃度PCB含有コンデンサーと判明。●●社へ問い合わせたところ、「銘板には仕様書上有り得ない『形式』『重量』が刻まれているため銘板張り替えの可能性が極めて高い。」との回答があった。

竣工年やキュービクル設置年によらず、銘板が不自然な場合（大きさが違ったり、銘板に加工跡がある等）は念のため濃度分析を行うことが有効。

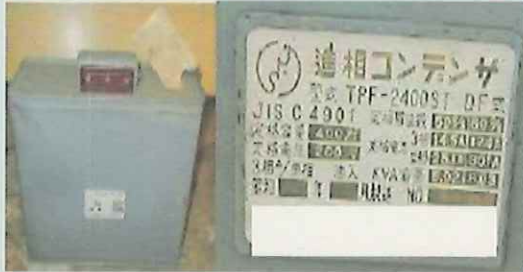
事例の概要	写真
1	<p>地方鉄道会社において社内の清掃コンテストがあり、その一環で倉庫の整理をしたところ倉庫の奥に保管されているコンデンサー4台を発見した。</p>

<p>鉄道会社にて発見されたコンデンサー</p>
2	<p>溶接機製造メーカーから低濃度PCB含有コンデンサーが内蔵されていると回答があった溶接機。低濃度PCB廃棄物として処理するため、収集運搬業者と協議したところ高濃度PCB廃棄物ではないかとの指摘を受け、コンデンサー製造メーカーに確認したところ高濃度PCBを使用したコンデンサーであることが判明した。</p>

- 立入調査を行う場合には、非自家用電気工作物にも注意する。
- 今回事例に挙げた溶接機他、レントゲン機器や昇降機制御盤にも注意を行う。
- ポンプ場は無人となっている場所が多いため、調査漏れとなりやすい。再調査を行っておくことが有効。

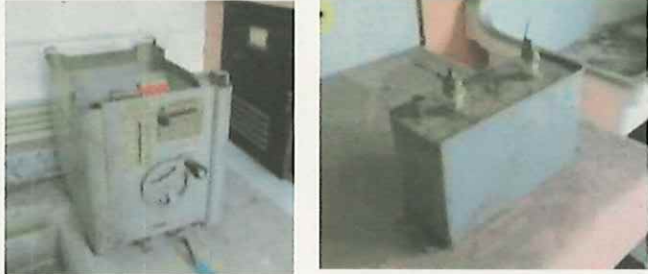
<p>溶接機 内蔵されたコンデンサー</p>
3	<p>自治体所有の廃ポンプ場に建物建設計画があり、ポンプ場撤去のため制御盤内を確認したところ高濃度PCB低圧進相コンデンサー(9kg)を発見した。</p>

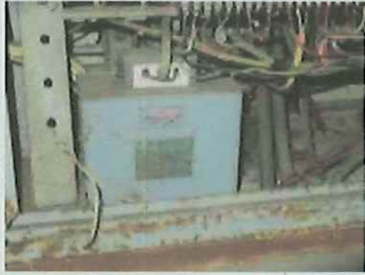
<p>制御盤内に低圧進相コンデンサーが発見された</p>
